Technická pomoc

## **Vlhkostní poruchy v podstřeším prostoru rodinného domu včetně doporučení nápravných opatření**

Rodinný dům  
Újezd u Tišnova 24  
594 55 Újezd u Tišnova

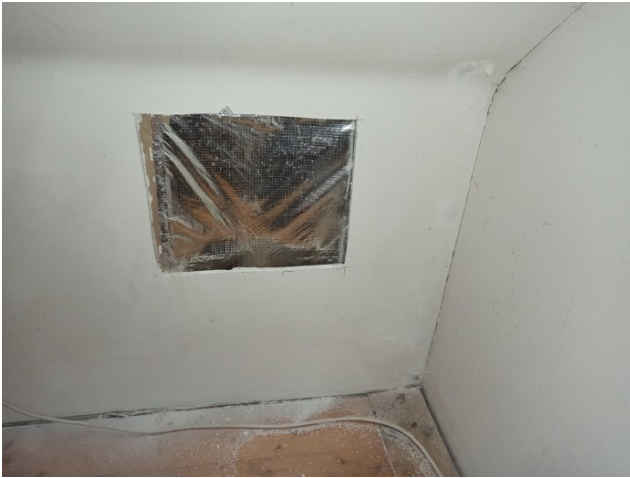
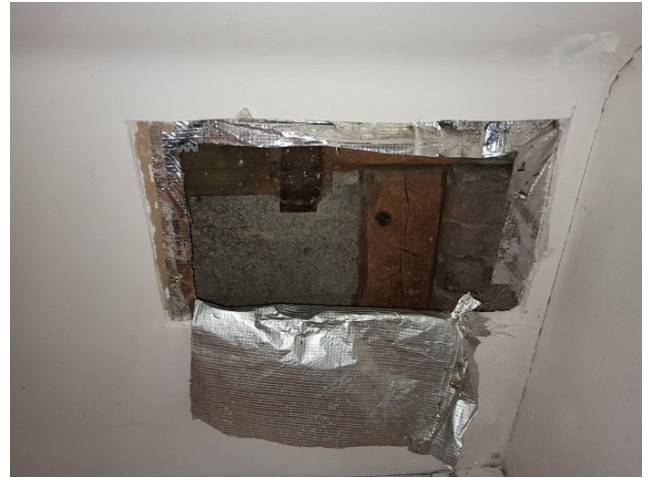
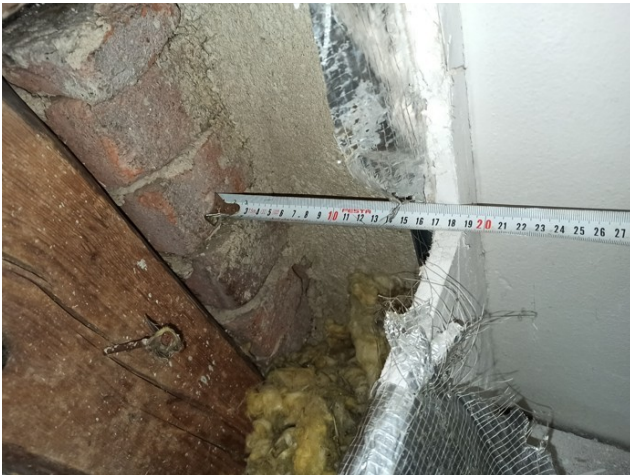
foto/7/ Pohled na provedenou sondu S1

foto/8/ Pohled na provedenou sondu S1

foto/9/ Pohled na provedenou sondu S1

| Vrstva | Tloušťka [mm] | Stav vrstev |
|--|---|--|
| Hliníková fólie lehkého typu s výztužnou vložkou | - | zdegradovaná a silně poškozená (roztrhaná) působením živočichů |
| Sádkartonová deska | ~ 12,5 | lokální tvorba plísní z interiérové strany, v místě sondy plíseň z vnější strany, lokálně vlhkostní mapy |

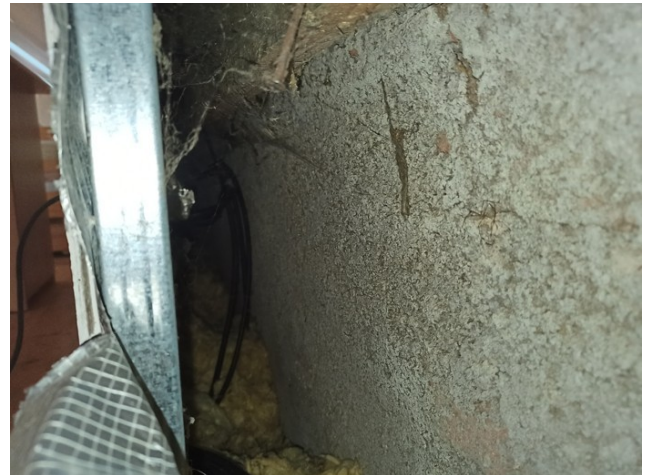
foto/10/ Pohled do dutiny za svislou SDK konstrukcí

| Vrstva | Tloušťka [mm] | Stav vrstev |
|--|---|--|
| Větraná vzduchová vrstva + vertikální SDK CW rošt + přímé závěsy | ~ 170 | v dutině patrné silné proudění vzduchu |

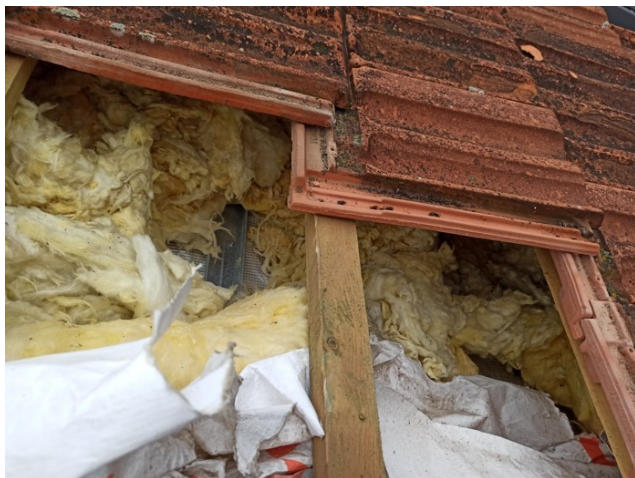
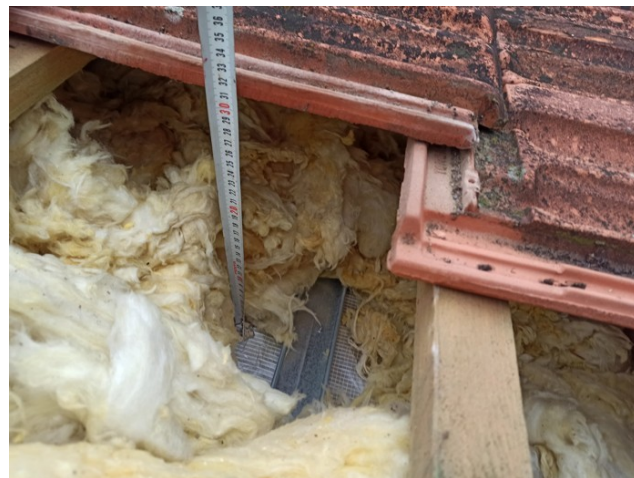
foto/11/ Pohled na provedenou sondu S2

foto/12/ Pohled na provedenou sondu S2

| Vrstva | Tloušťka [mm] | Stav vrstev |
|---|---|--|
| Doplňková hydroizolační vrstva | - | celoplošně poškozená (roztrhaná) působením živočichů |
| Měkká tepelná izolace z minerálních vláken + dřevěné krokve | ~ 150 (TI) | tepelná izolace necelistvá, poničená vlivem působení živočichů, lokálně patrné trusy od živočichů, dřevo suché, bez známek napadení dřevokaznými houbami či škůdci |

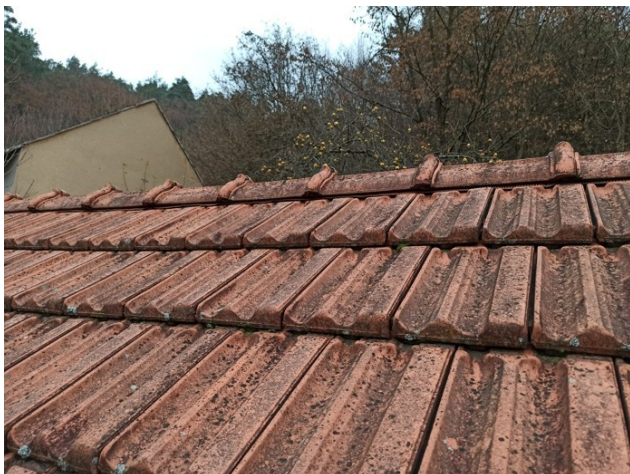
Střešní krytinu tvoří pálené keramické tašky. Jedná se tašku s drážkováním v hlavové i boční části (typ Falcovka). Na povrchu tašek je patrné biotické napadení horního povrchu a silné znečištění. Lokálně jsou tašky popraskané.

foto/13/ Pohled na střešní krytinu s biotickým napadením horního povrchu

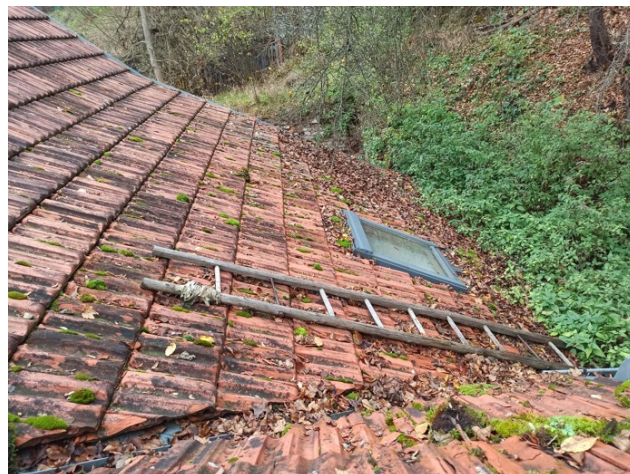
foto/14/ Pohled na znečištěnou střešní krytinu

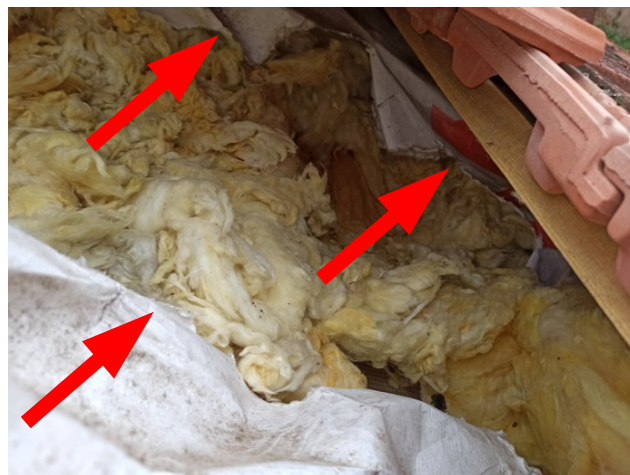
foto/16/ Pohled na roztrhanou DHV

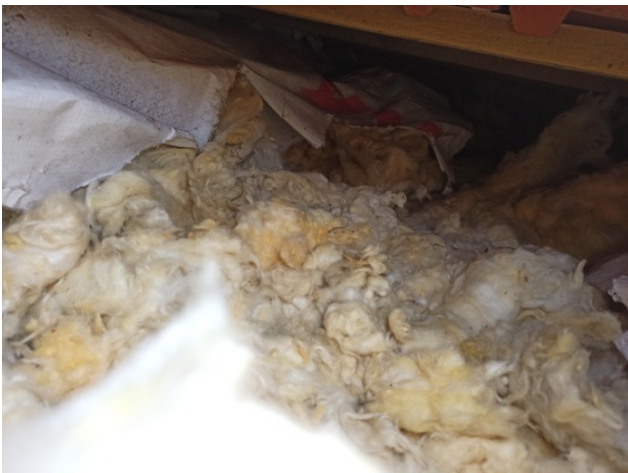
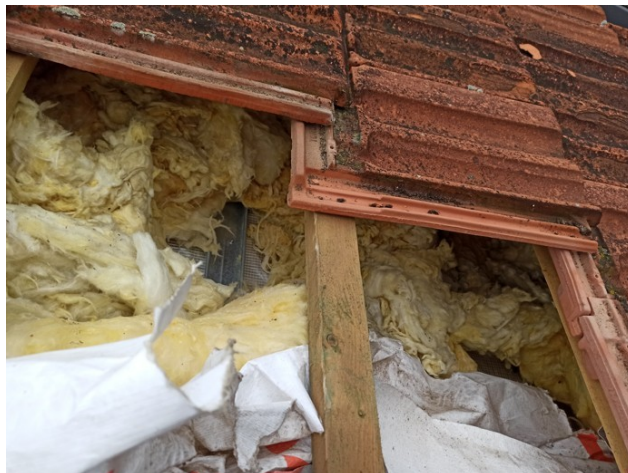
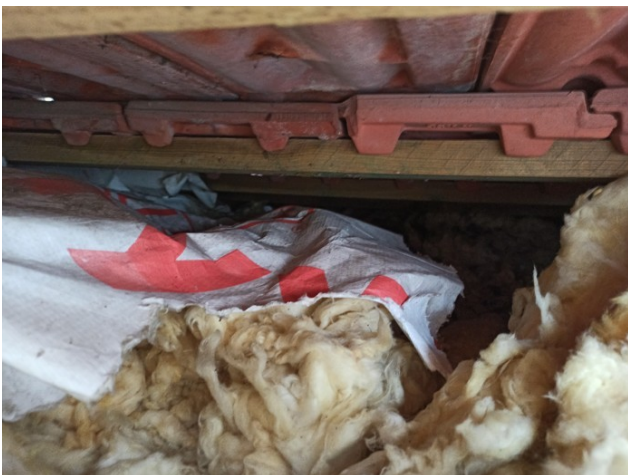
Tepelnou izolaci ve střešním plášti tvoří měkká rohož z minerálních vláken uložená mezi dřevěnými krokviemi (v místě šikmin) a na parotěsnicí fólii lehkého typu. Celková tloušťka tepelné izolace je cca 180 mm. V místech sond byla tepelná izolace nalezená necelistvá, patrně poničená vlivem působení živočichů a různě rozházená. Lokálně byly nalezeny trusy od živočichů.

foto/17/ Pohled na poškozenou, necelistvou a různě rozházenou tepelnou izolaci

foto/18/ Pohled na poškozenou, necelistvou a různě rozházenou tepelnou izolaci

foto/19/ Pohled na poškozenou, necelistvou a různě rozházenou tepelnou izolaci

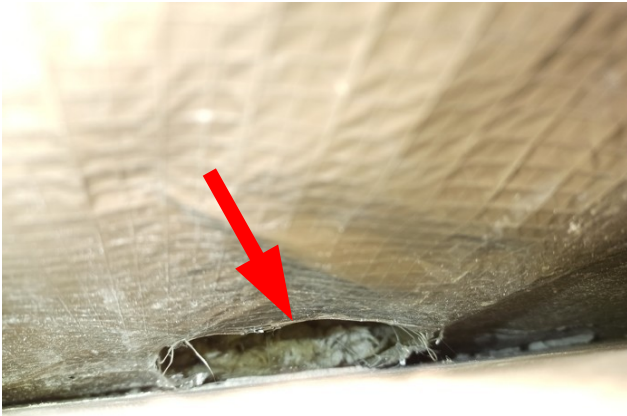
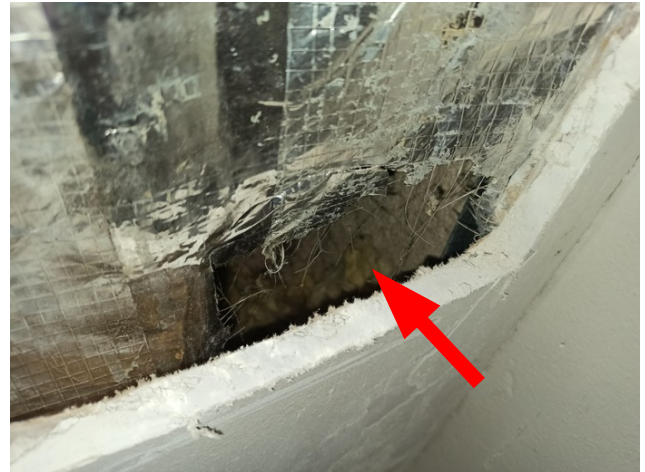
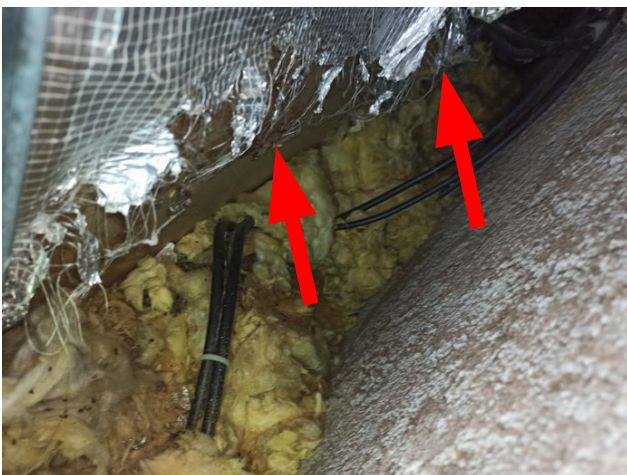
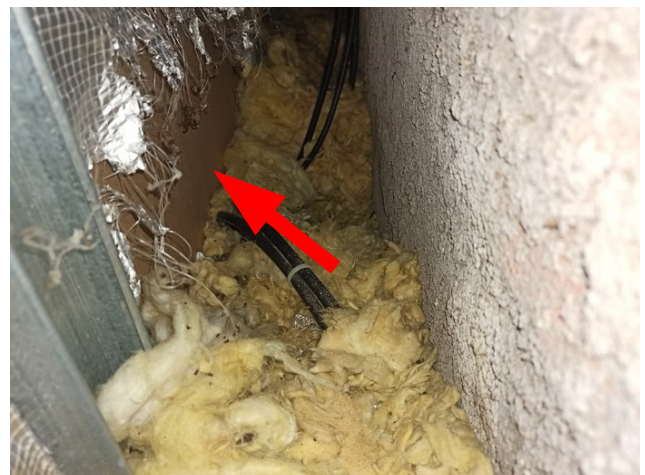
Jako parotěsnicí vrstva střechy je použita hliníková fólie lehkého typu s výztužnou vložkou. V místě ukončení parotěsnicí fólie u navazujících konstrukcí byla fólie přikotvena pomocí hliníkového profilu. V místě sondy S1 byla parotěsnicí fólie zdegradovaná a poškozená, patrně vlivem působení živočichů.

foto/21/ Pohled na poškozenou parozábranu v místě sondy S1, patrně vlivem působení živočichů

foto/22/ Pohled na poškozenou parozábranu v místě sondy S1, patrně vlivem působení živočichů

foto/23/ Pohled na poškozenou parozábranu v místě sondy S1, patrně vlivem působení živočichů

foto/24/ Pohled na poškozenou parozábranu v místě sondy S1, patrně vlivem působení živočichů

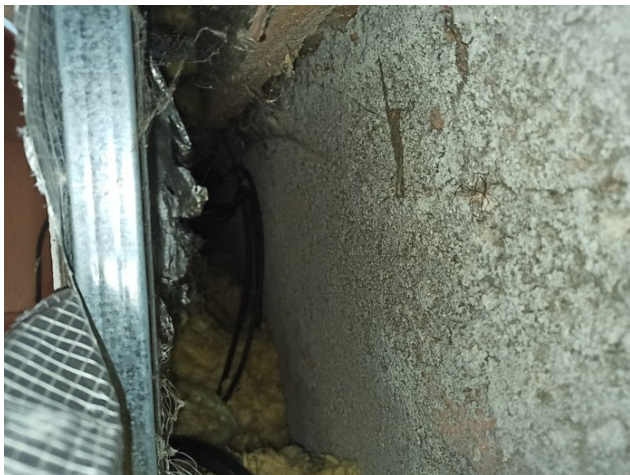
Šikminy a svislé stěny navazující na šikminy v místě pozednic jsou tvořené SDK konstrukcí (předstěnou). V dutině za SDK předstěnou se nenachází tepelná izolace. Vlivem ne celistvosti tepelné izolace, celoplošně porušené DHV a zdegradované a poškozené parozábrany dochází za svislými částmi SDK konstrukce k proudění exteriérového vzduchu. Dále bylo v rámci průzkumu zjištěno napadení SDK desek plísní a to jak z interiérové strany tak strany exteriérové.

foto/25/ Pohled do dutiny za SDK předstěnou – tepelná izolace pouze v úrovni podlahy

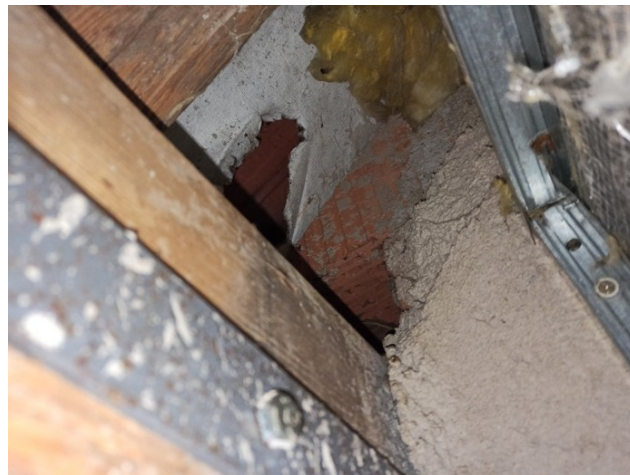
foto/26/ Pohled do dutiny za SDK předstěnou – patrná střešní taška skrz poškozenou DHV

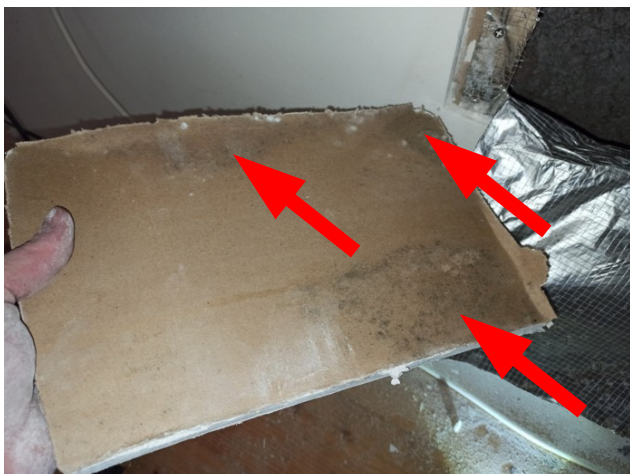
foto/27/ Pohled na SDK desku napadenou plísní z exteriérové strany

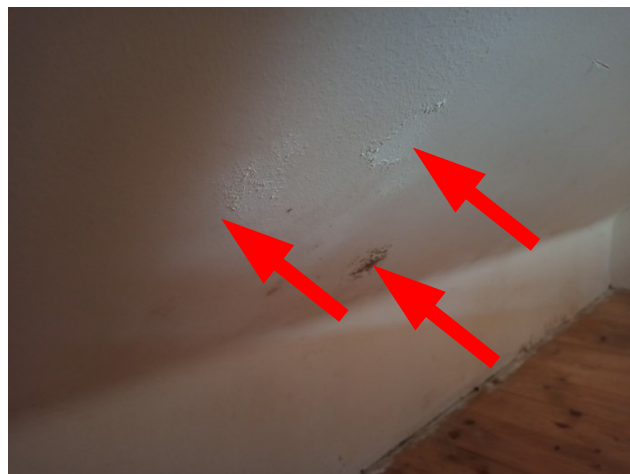
foto/28/ Pohled na SDK desku s vlhkostními projevy a napadením plísní z interiérové strany

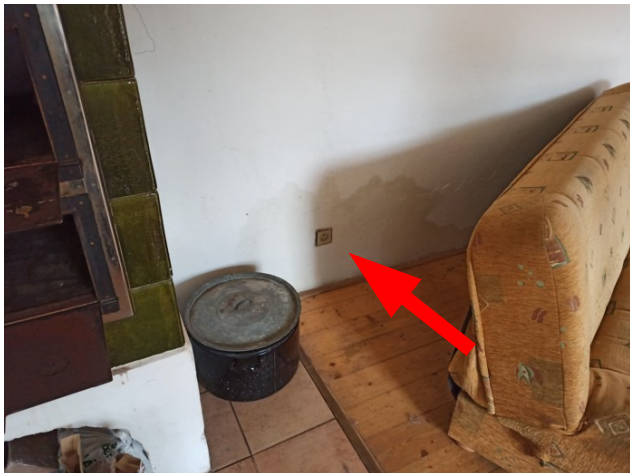
Při místním šetření byly zjištěny vlhkostní poruchy na vnitřních i vnějších stěnách. Tyto vlhkostní poruchy se projevily tvorbou vlhkostních map vzlínajícího charakteru.

foto/29/ Pohled na vlhkostní mapu na vnitřní stěně

Při místním šetření byly zjištěny vlhkostní poruchy na vnitřních i vnějších stěnách. Tyto vlhkostní poruchy se projevovaly tvorbou vlhkostních map vzlínajícího charakteru. Doporučujeme provedení průzkumu vnitřních rozvodů ZTI (vodovod, kanalizace).

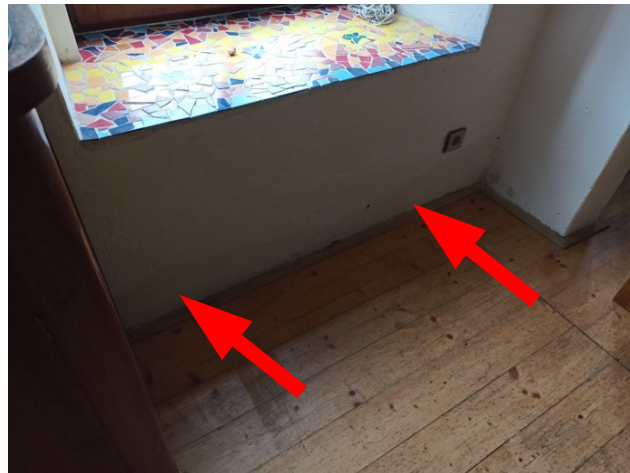
foto/30/ Pohled na vlhkostní mapu na obvodové stěně
