Technická pomoc

## **Vlhkostní poruchy v podstřeším prostoru rodinného domu včetně doporučení nápravných opatření**

Rodinný dům  
Újezd u Tišnova 24  
594 55 Újezd u Tišnova

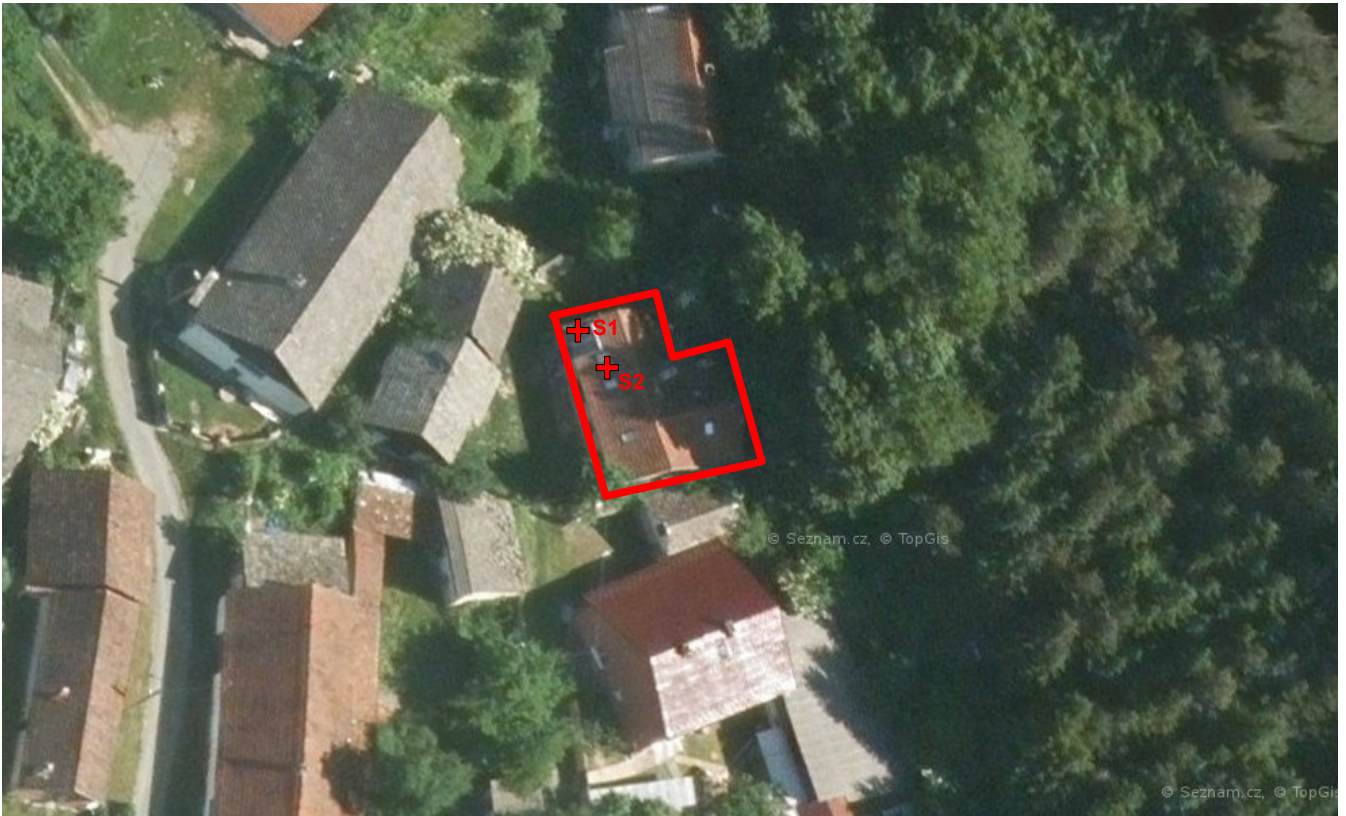
obr. 11/ Situace (červeně vyznačený předmětný objekt a jednotlivé sondy), zdroj obrázku [14]

Sonda S1 byla provedena do SDK konstrukce ze strany interiéru.  
Sonda S2 byla provedena do šikmé střechy ze strany exteriéru.
